外来種シロアリの脅威

アメリカカンザイ(乾材)シロアリ

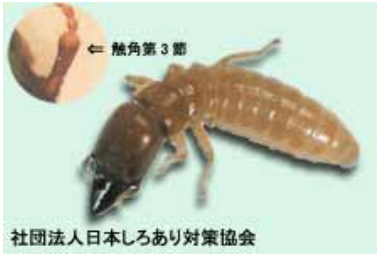
社団法人日本しろあり対策協会
アメリカカンザイシロアリ

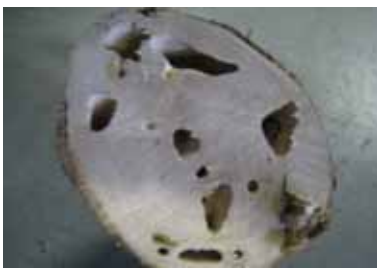
アメリカカンザイシロアリの食害

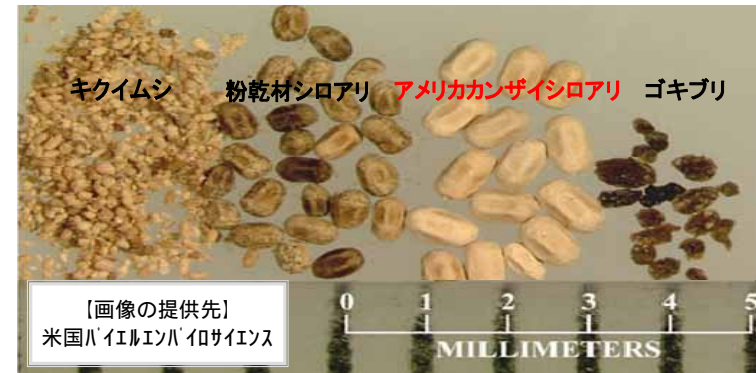
アメリカカンザイシロアリを見分けるのに、もっとも有効なのは「糞」を比較することです。下の画像は一般的な家屋害虫の糞です。右から二番

目がアメリカカンザイシロアリのもので、俵型で横に6本のへこみのある特徴的な糞の形状をしています。食害した木内部を巣とする為、一定量の糞が溜まると巣外へ落とし積もらせます。アメリカカンザイシロアリの被害発見でもっとも

も多いのものが、この糞の発見によります。
